# 泥岩地层常压刀盘盾构的掘进策略与分析

周文波 吴惠明 赵峻

(上海隧道工程股份有限公司,上海 200032)

**摘 要** 泥岩地层盾构施工面临着掘进效率低、刀具磨损快等诸多严峻挑战。虽然常压刀盘换刀技术提高了盾构刀具更换效率,避免了高压条件下刀具更换的风险,但不可避免地带来了更加严重的刀盘泥饼淤结问题,加速了刀具的磨损。文章依托武汉三阳路过江隧道工程,对施工期间的技术难点与针对性对策进行研究,通过对现场的监测数据进行参数化分析,总结评价刀具配置优化、中心冲刷系统改制、泥岩分散剂等方法对提高盾构掘进效率的作用。研究表明,采用提出的针对性优化方法,可以有效提高隧道掘进效率,降低换刀频率,减少停机风险。

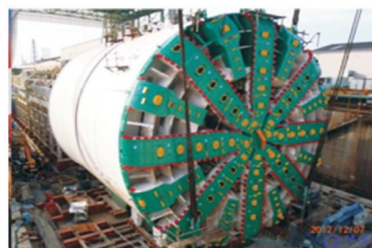
图1 西雅图SR99隧道17 m级盾构机

Fig.1 The  $\phi 17$  m TBM adopted in the Seattle SR99 tunnel

自世界第一条超大直径盾构隧道——日本东京湾海底隧道(1996年)建成以来,国外直径14 m以上的隧道建设迅速发展,技术的进步让隧道断面尺寸不断打破记录,图1为目前已建成的世界上直径最大的盾构隧道——西雅图SR99隧道的盾构设备。

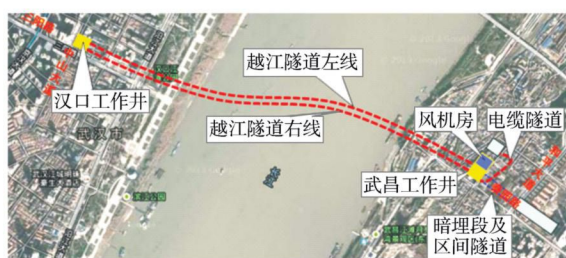
图3 工程线路示意  
Fig.3 Tunnel alignment

武汉三阳路过江隧道距离下游长江二桥 1.3 km,距离上游的武汉长江隧道 1.9 km,隧道的定位是城市道路与轨道交通七号线共用的公铁合建通道。盾构隧道段单线全长 2 590 m,由 2 台  $\phi 15.76$  m 泥水气压平衡盾构先后从武昌工作井出洞,进行左右线隧道施工。隧道外径 15.2 m,内径 13.9 m,环宽 2 m。隧道最小转弯半径为 1 200 m,最大纵坡为 3.0%,工程线路如图 3 所示。

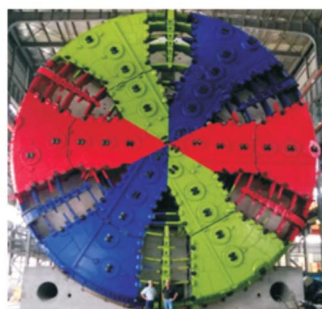
(a) 三阳路隧道盾构机

(b) 刀具布置示意

图5 盾构机配置

Fig.5 The configuration of the shield machine

三阳路长江隧道越江区间采用  $\phi 15.76$  m 盾构施工,配有全断面常压可伸缩刀盘,开口率 29%。由于安装全断面可更换滚刀,因此中心 5 m 无开口,主驱动和刀盘有 400 mm 可伸缩范围,刀盘额定扭矩 27 MN·m,脱困扭矩 44 MN·m,盾构最大推力为 193 962 kN。动态工作压力为 0.8 MPa,静态工作压力为 0.9 MPa,盾构实物如图 5(a)所示。

面板上的刀具配置共有两个层次:第一个层次包括先行刀(羊角刀与贝壳刀)、滚刀等,该层刀具高出面板 225 mm,均为常压可更换刀具。第二个层次包括常压可更换刮刀、固定式刮刀、铲刀等,该层刀具高出面板 185 mm,面板刀具配置位置如图 5(b)所示。

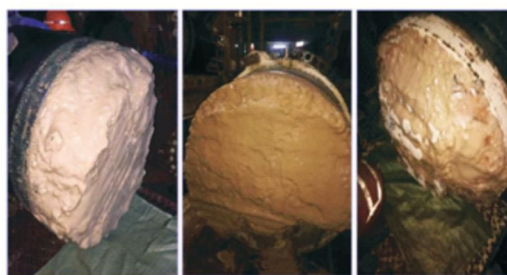
图6 盾构结泥饼

Fig.6 Mud cake on shield machine cutterhead

盾构掘进190环后开始进入长度约为1 360 m的复合地层,掘进速度显著下降,从开始1~100环的最高30 mm/min降低为198环以后的5 mm/min。盾构掘进的推力和扭矩大幅度增大,其中扭矩从15 MN·m增大到20 MN·m,总挤压力超过50 000 kN,刀具贯入度显著降低,刀盘面板后部的温度迅速上升。为应对以上掘进参数的异常情况,专业人员进舱检查,发现中心刀、正面滚刀以及边缘刀的刀桶结满了泥饼(图6),由此可以推测是由于结泥饼问题导致了刀盘扭矩加大、掘进速度降低。

弱胶结砾岩的粘土矿物含量高,超过30%,尤其是泥岩中的泥质胶结体粘性极大,在刀具的切削、刀盘挤压以及泥水环流系统冲刷的综合作用下,粘土矿物遇水软化,吸水膨胀。当达到一定含水率条件时,粘土矿物之间形成双电层结构,粘土颗粒大量富集成泥团,成为形成泥饼的基础材料。

(2) 常压刀盘设计的局限性也是导致泥饼形成的一个重要因素,主要表现在刀盘中心5 m没有开口,中心六个冲洗口的流量和压力不足,仅有500 m³/h。碴土粘结于刀盘上,随着刀盘摩擦生热,烧结在中心刀盘面板上,并逐渐向周边刀臂蔓延。其次,刀盘上单个刀臂较宽,最大处有5 m,刀盘2.1 m厚,碴土流动距离长。上述因素造成碴土流动性差,高粘度的碴土粘结在中心面板上,沉积在刀盘开口处及开挖舱内,形成了泥饼。

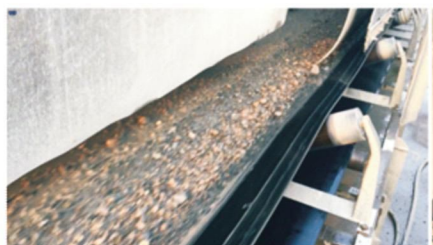
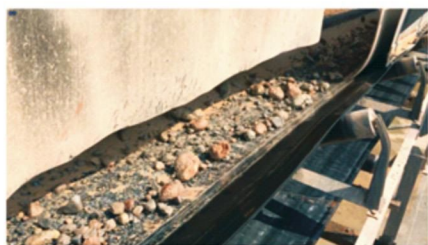
(a) 256环出碴情况

(b) 438环出碴情况

图 12 优化措施实施前后的出碴情况

Fig.12 Mucking before and after taking the optimization measures

通过一系列针对性优化措施的实施,盾构的掘进效率得到了明显的改进。盾构掘进速度从3环/d,提高到了6环/d。刀具的更换频率显著降低,复合地层周边刀的换刀间隔也从20环提高至50环。盾构在复合地层的掘进速度从每月平均推进50环提高到了月平均推进100环,单月最高104环。图12为引入优化措施前后,皮带机的出碴情况。从图中可以看出,经过一系列优化改进,出碴量明显增加。
